Gutachten Nr. A8232 / 05

Kurzfassung

zur Ermittlung der Schadensursache der am 25./26.11.2005 im westlichen Münsterland geschädigten Stahlgittermaste des Hoch- und Mittelspannungsnetzes

Auftraggeber: RWE Westfalen-Weser-Ems AG
Freistuhl 7
44137 Dortmund

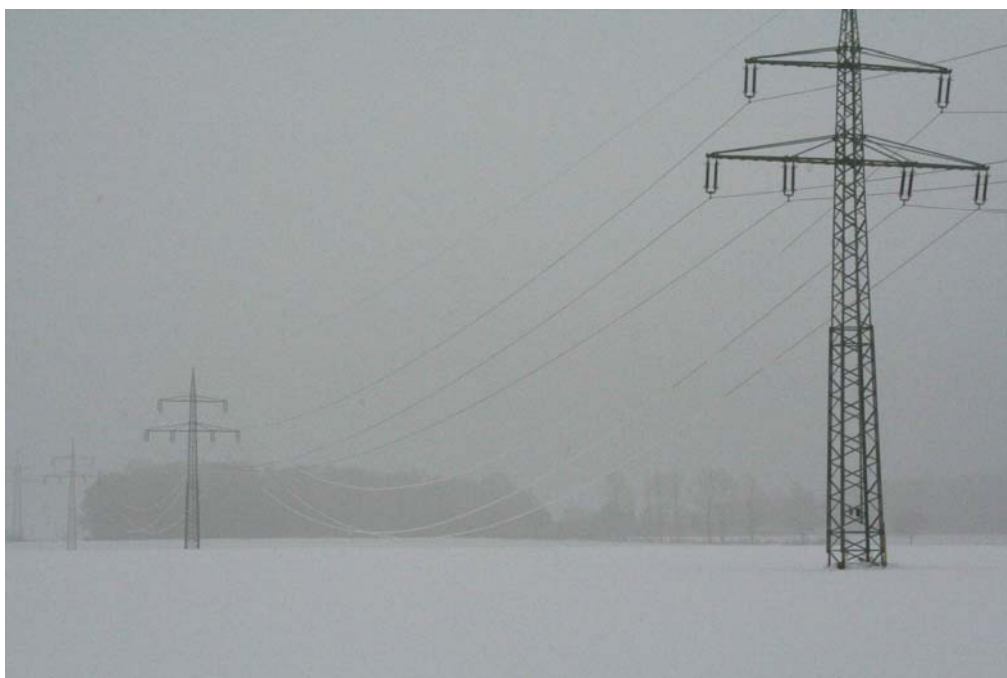
Ein rechnerischer Nachweis des Gewichts der anhaftenden Schneemassen ist aus dem an vielen Leitungen beobachteten großen Durchhang (z.B. Bild 2) möglich. Grundsätzlich kann bei bekanntem Seildurchhang das anhaftende Schneegewicht rechnerisch ermittelt werden. Hierzu wurden drei Leitungsfelder, bei denen der Durchhang unter Schneelast dokumentiert war, betrachtet. Bereits geringe Änderungen der Seillänge können eine signifikante Änderung des Durchhangs bewirken. Daher wurde bei der Nachrechnung der Seile auch die Schrägstellung der Isolatorketten berücksichtigt, die sich bei feldweise unterschiedlicher Zusatzlast

Bild 2: Durch Schnee- und Eislasten tief hängende Hochspannungsleitungen, BL1503 Gronau – Coesfeld (110 kV), östlich von Legden, 28.11.2005.

an den Seilen ergeben kann. Die Vergleichsrechnungen zeigen, dass ein durchschnittliches Eisgewicht von 6,6 bis 7,6 kg/m auf die Seile wirkte, bevor diese die Geländeoberfläche berührten. Die Seile befinden sich hierbei in einem elastischen Zustand. Aus den Vermessungsergebnissen geht hervor, dass die Seile nach dem Abfall der Schneelasten wieder in Ihren ursprünglichen Zustand zurückgegangen sind.

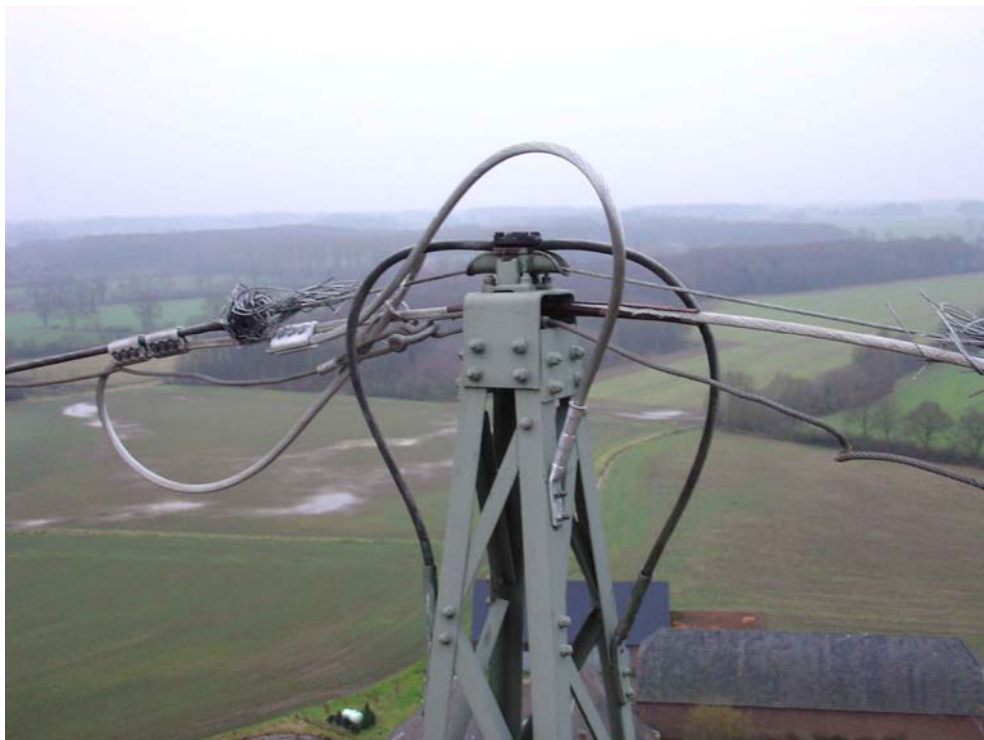
In einer weiteren Vergleichsrechnung wird die Eislast zum Zeitpunkt des Erreichens der Bruchlast, für das Erdseil der Strecke BL 4307 (Seil Typ 240/40), ermittelt. Bei diesem Streckenabschnitt waren die Aluminiumlitzen des Erdseils an mehreren Tragmasten an der Klemme gerissen (Bild 3). Ein ca. 40 m langes Teilstück des Seils wurde ausgebaut und die Bruchlast für dieses Seil in Versuchen zu $S_{Br} = 85,8 \text{ kN}$ ermittelt [12]. Die Nachrechnung ergab, dass unter einer Schneelast von $p_{Br} = 10,3 \text{ kg/m}$ die Bruchlast von $S_{Br} = 86 \text{ kN}$ erreicht wird. Diese Belastung stellt einen realistischen Grenzwert der aufgetretenen Zusatzlasten dar.

Bild 3: Durch Schneelasten gerissene Aluminiumlitzen des Erdseils, BL4307
Hanekenfähr – Gersteinwerk (380 kV), Mast Nr. 132, 08.01.2006.
