Gutachten Nr. A8232 / 05

Kurzfassung

zur Ermittlung der Schadensursache der am 25./26.11.2005 im westlichen Münsterland geschädigten Stahlgittermaste des Hoch- und Mittelspannungsnetzes

Auftraggeber: RWE Westfalen-Weser-Ems AG
Freistuhl 7
44137 Dortmund

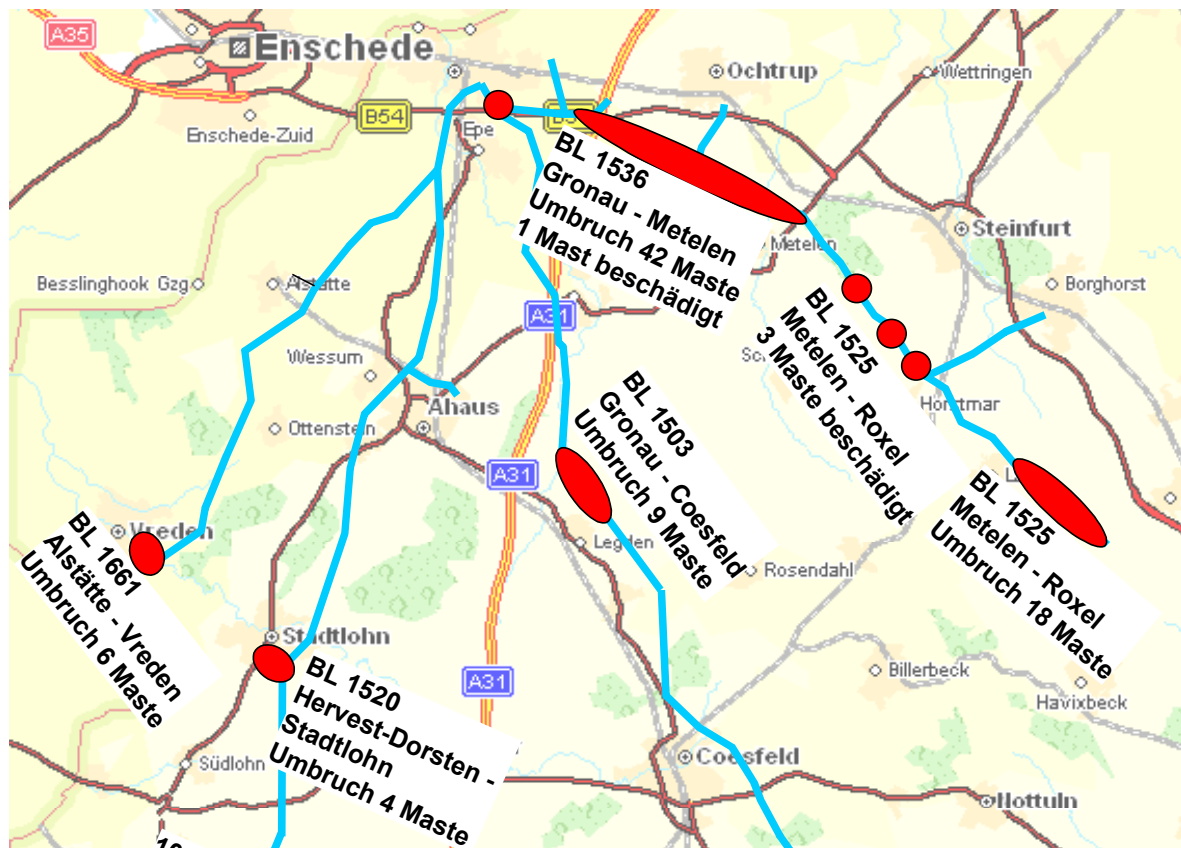
Von dem Schadensereignis sind nur nordwestlich – südöstlich verlaufende Leitungen betroffen. Die Windrichtung vor und während des Schadensereignisses lag zwischen Süd und Südwest ($190^\circ - 220^\circ$) und damit nahezu senkrecht zu den betroffenen Leitungen (Bild 1).

Bild 1: Lage der geschädigten Strommaste 110 kV in den Kreisen Borken und Steinfurt.
